## 1. Características generales.

**Pajarillos Bajos constituye un claro modelo de barrio residencial obrero fruto del desarrollismo de los años 60.**

#### 3.1. Pajarillos Bajos.

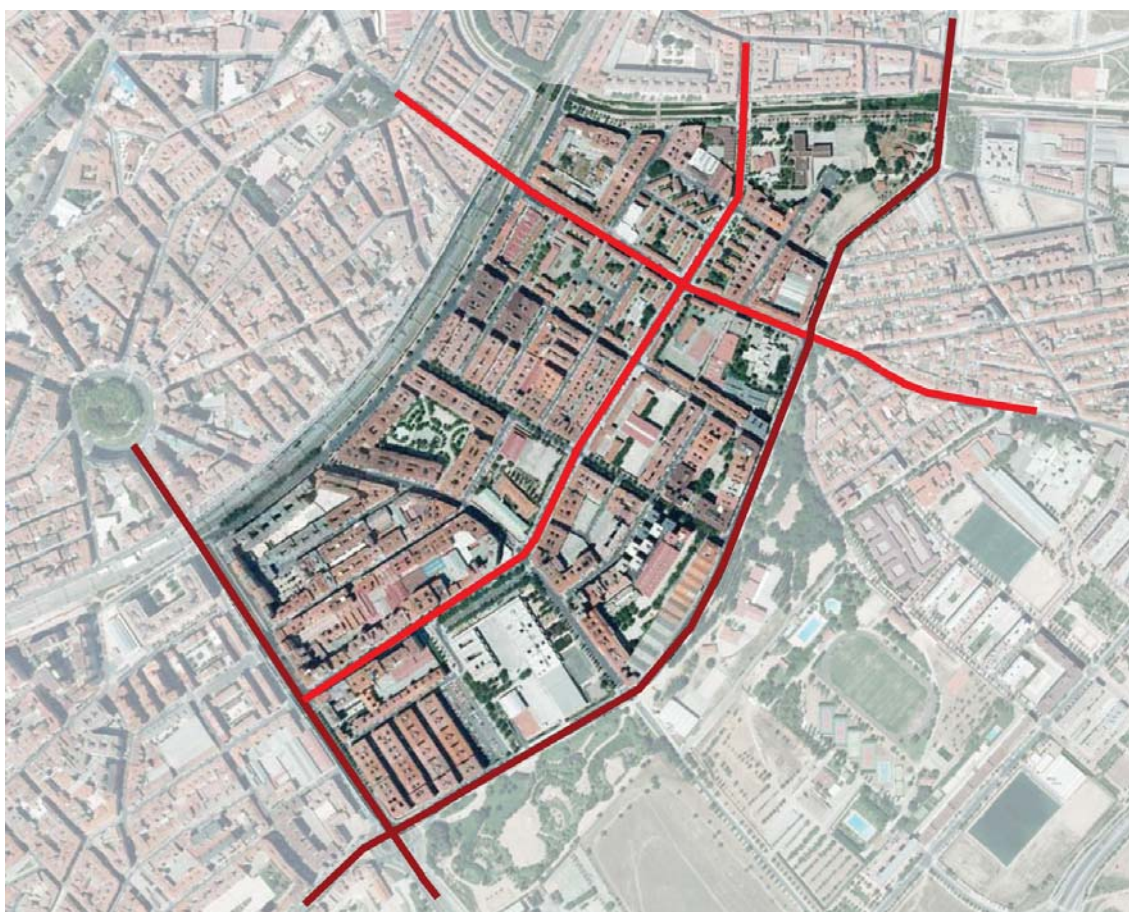
**Accesos y conexiones principales.**

Limita al norte con el río Esgueva y el barrio de Pilarica, al oeste con la vía del ferrocarril y el barrio de Circular-Vadillos, al suroeste con el Paseo de San Isidro y el barrio de Delicias, y al este con el Paseo Juan Carlos I y el barrio de Pajarillos Altos.

**Las principales vías de acceso al barrio son las que definen dos partes de su perímetro: Paseo Juan Carlos I y Paseo de San Isidro.**

El Paseo Juan Carlos I comunica con el resto de la periferia este de la ciudad, y el Paseo de San Isidro conecta con el centro urbano. A estas vías perimetrales hay que añadir la calle Cigüeña, que atraviesa el barrio por la mitad, y la calle de Villabáñez, que conecta Pajarillos Altos y la plaza de los Vadillos atravesando el barrio por el polígono oficial Veintinueve de Octubre, salvando la vía mediante un túnel.

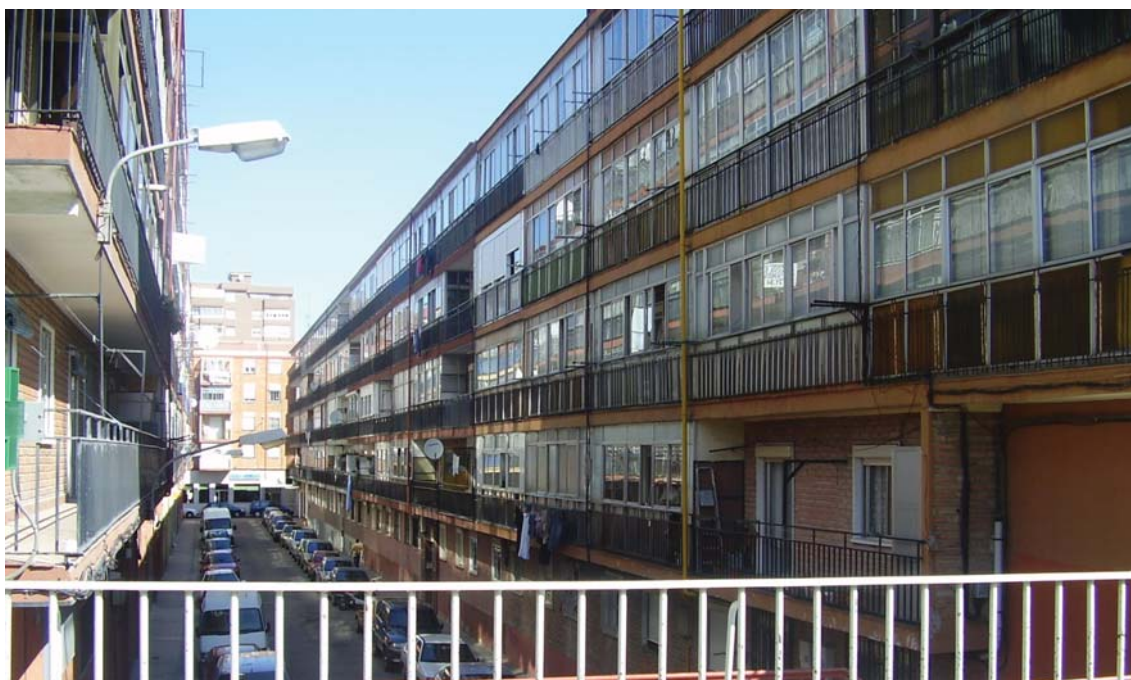
Calle del Ánade, una de las calles interiores de la gran promoción en la confluencia del paseo de San Isidro y el paseo Juan Carlos I.

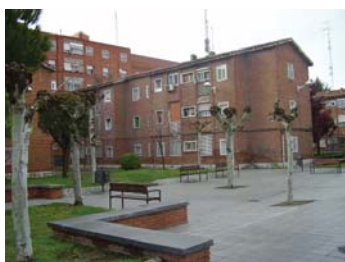
Polígono oficial de viviendas Veintinueve de Octubre.

**En cuanto a las tipologías, aparecen por un lado los pequeños bloques de dos viviendas por planta del polígono oficial Veintinueve de Octubre.**

En muchos casos aparecen agrupados de dos en dos y formando una retícula interna en la que el espacio resultante asume características de patio abierto, acentuando la desconexión entre los espacios edificados.

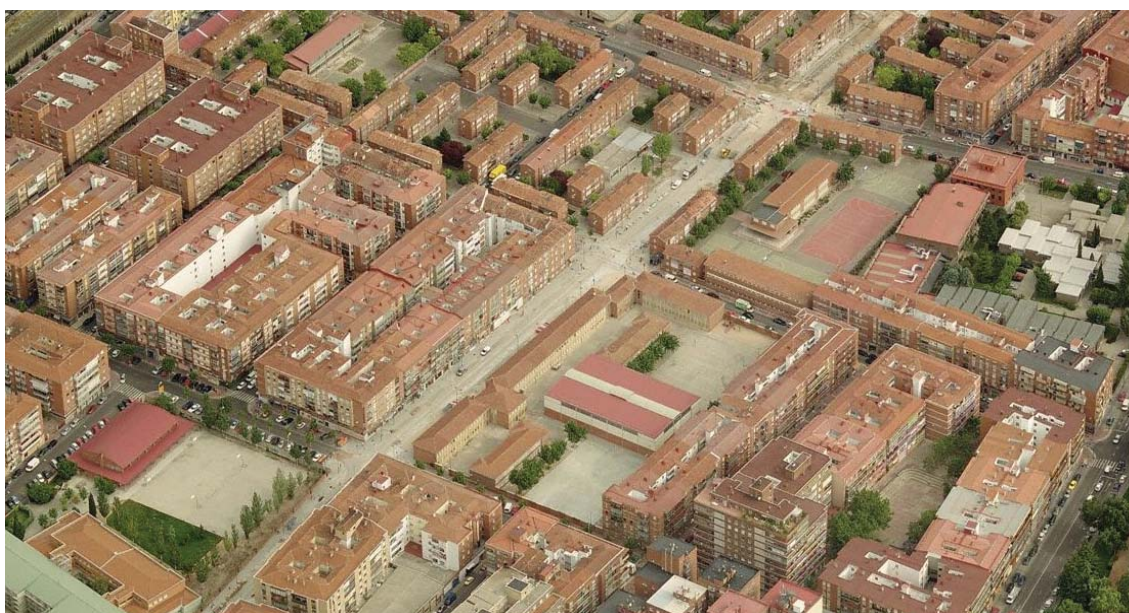
La trama ortogonal general acoge gran diversidad de manzanas, de tipología cerrada, abierta (de bloques lineales) o mixta, y dando lugar en muchas ocasiones a fondos de saco o espacios interiores también de muy diversas características.

Imagen aérea de las distintas soluciones tipológicas que aparecen en el barrio.

Por su parte, las viviendas subvencionadas y de protección oficial adoptan tanto tipologías de manzana cerrada con edificación entre medianeras como soluciones basadas en bloques lineales.

Ambas opciones se caracterizan por un aprovechamiento intensivo del suelo y por su sencillez de materiales y soluciones constructivas, pudiéndose localizar un enorme repertorio de variantes de estas soluciones, entre las que destacan formas con redientes, patios de manzana abiertos u ocupados por garajes en planta baja, sucesiones de bloques paralelos de dos o de cinco crujías con mínimas calles entre ellos, etc.

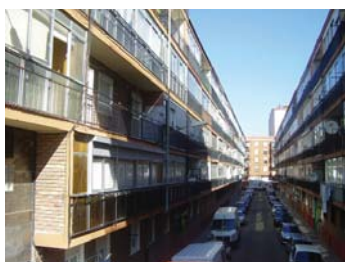
Uno de los bloques del polígono Veintinueve de Octubre.

Bloques de viviendas construidos en los años 60 en el extremo sureste del barrio.

Los restos de tejido más antiguo en el rincón del Esgueva presenta una situación casi ruinoso, y el polígono Veintinueve de Octubre presenta el deterioro habitual en estos grupos oficiales de la posguerra, afectando tanto a la edificación como a los espacios libres, carentes en muchos casos del adecuado mantenimiento.

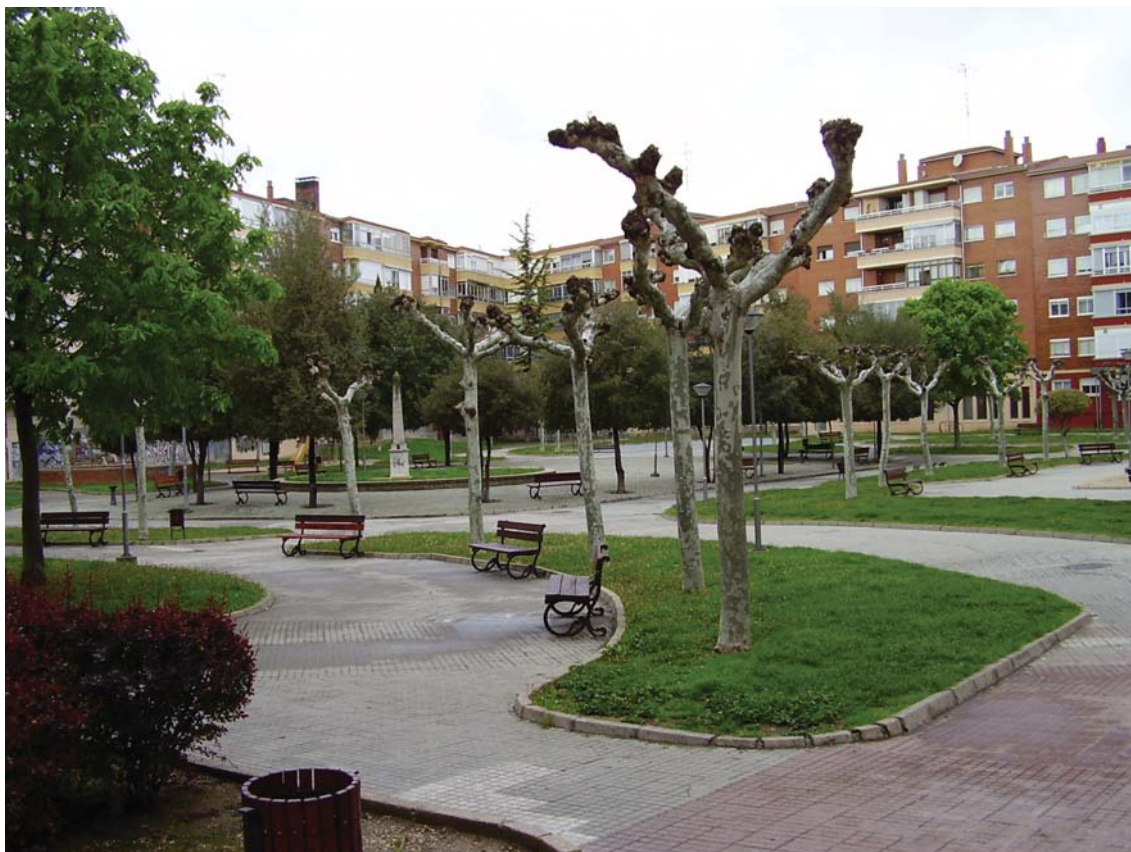
**La única plaza del barrio queda lastrada por su ubicación en un borde y además rodeada de edificaciones.**

La buena dimensión y atractivo ambiental de la plaza queda atenuada por su posición un tanto aislada con respecto al resto del espacio público del barrio. Otros patios de manzana abiertos de similares características presentan evidentemente el mismo problema, y los espacios libres del polígono oficial Veintinueve de Octubre tampoco son una alternativa.

La única plaza del barrio, de gran calidad, se encuentra aislada del resto del espacio público por las edificaciones que la rodean.

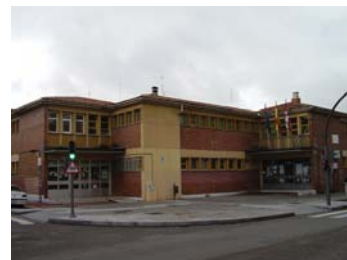
Grupo escolar abandonado en el polígono Veintinueve de Octubre.
