1. Características generales.

3.1. Barrio España.

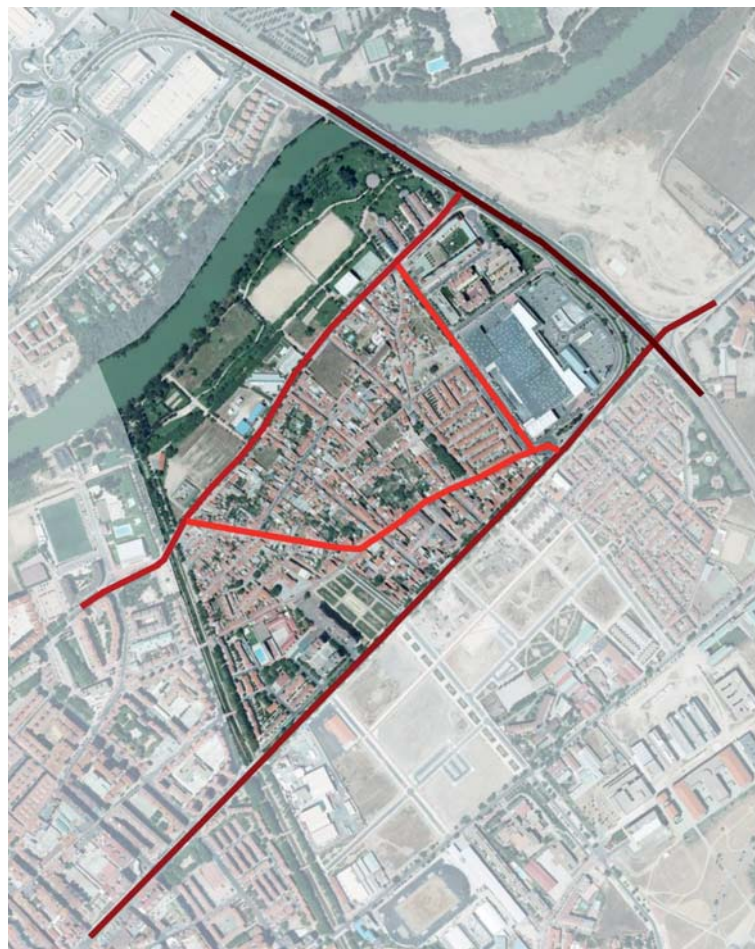
La principal vía de acceso al barrio es la avenida de Santander, que lo recorre por su límite este de a sur a norte.

Como acceso secundario desde el barrio de la Rondilla funciona el puente sobre el río Esgueva que comunica con la calle Valle de Arán. Comunicando con ambas, las calles Serranía de Ronda y Tierra del Pan y de la Costa Brava atraviesan el barrio.

Accesos y conexiones principales.

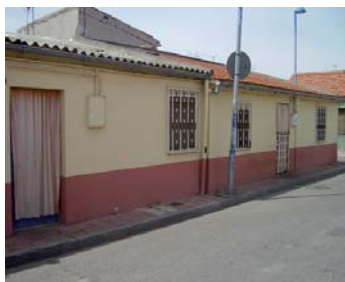
Casa molinera, la tipología predominante del barrio.

La tipología dominante y característica del barrio es la casa molinera.

En la inmensa mayoría de los casos se trata de molineras adosadas entre sí y de una sola planta, en combinación con tapias correspondientes a huertas y corrales. Existen también algunas sustituciones más recientes junto a fenómenos próximos al chabolismo en la parte norte del barrio, y en el caso de las

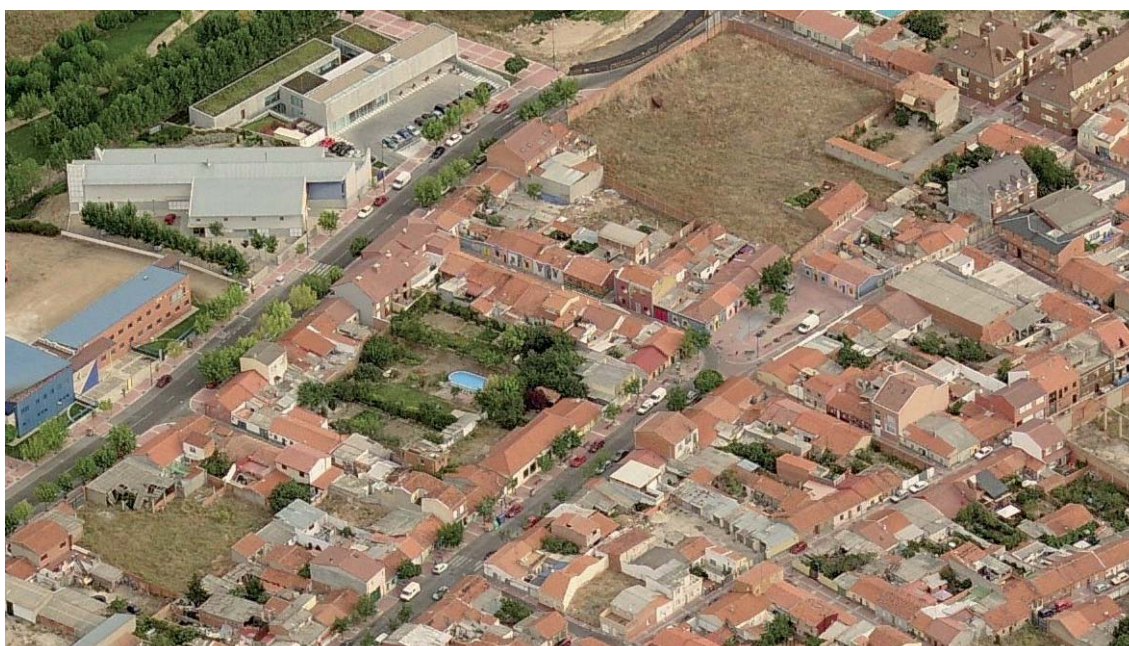
Imagen aérea que muestra el dominio de la tipología de la casa molinera en Barrio España.

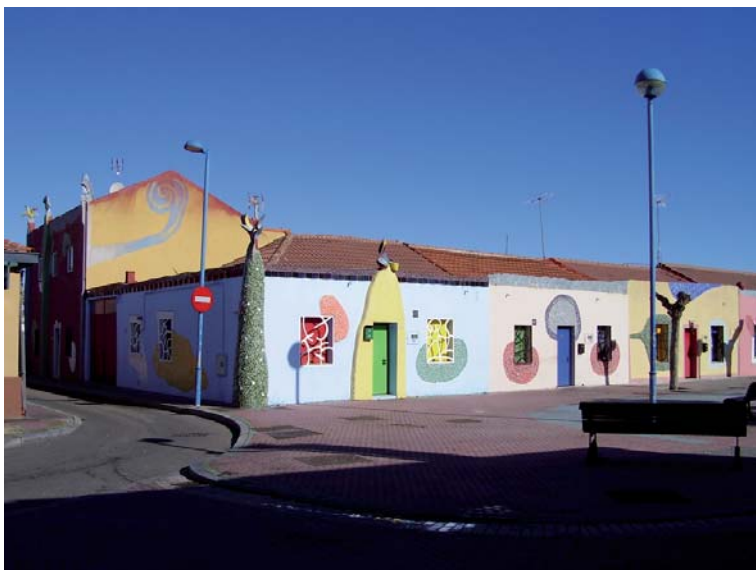
Casas molineras rehabilitadas por el proyecto URBAN en la calle de la Tierra de Pinares.

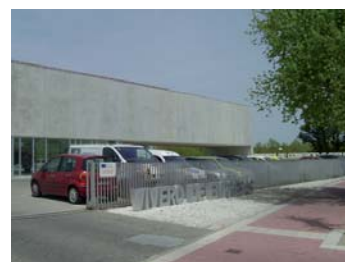
Cámara de Comercio y Vivero de empresas, uno de los equipamientos junto a la ribera del Pisuerga.

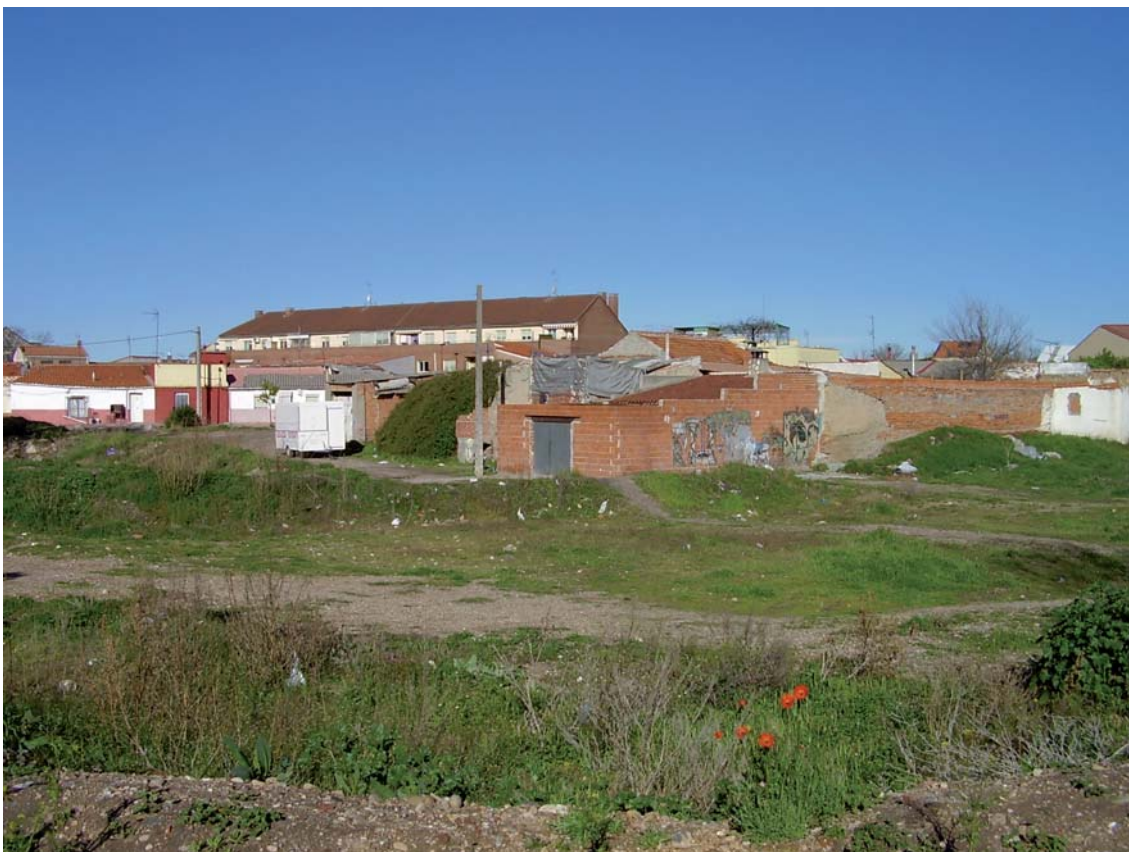
La zona norte del barrio aún ofrece espacio disponible sin parcelar.

Aparte de los dos solares disponibles en el conjunto dotacional junto a la ribera del Pisuerga, queda un cierto espacio pendiente de ocupar en la parte norte del barrio, en el entorno precisamente de la zona más deteriorada del mismo.

Espacio sin parcelar en la zona norte del barrio.

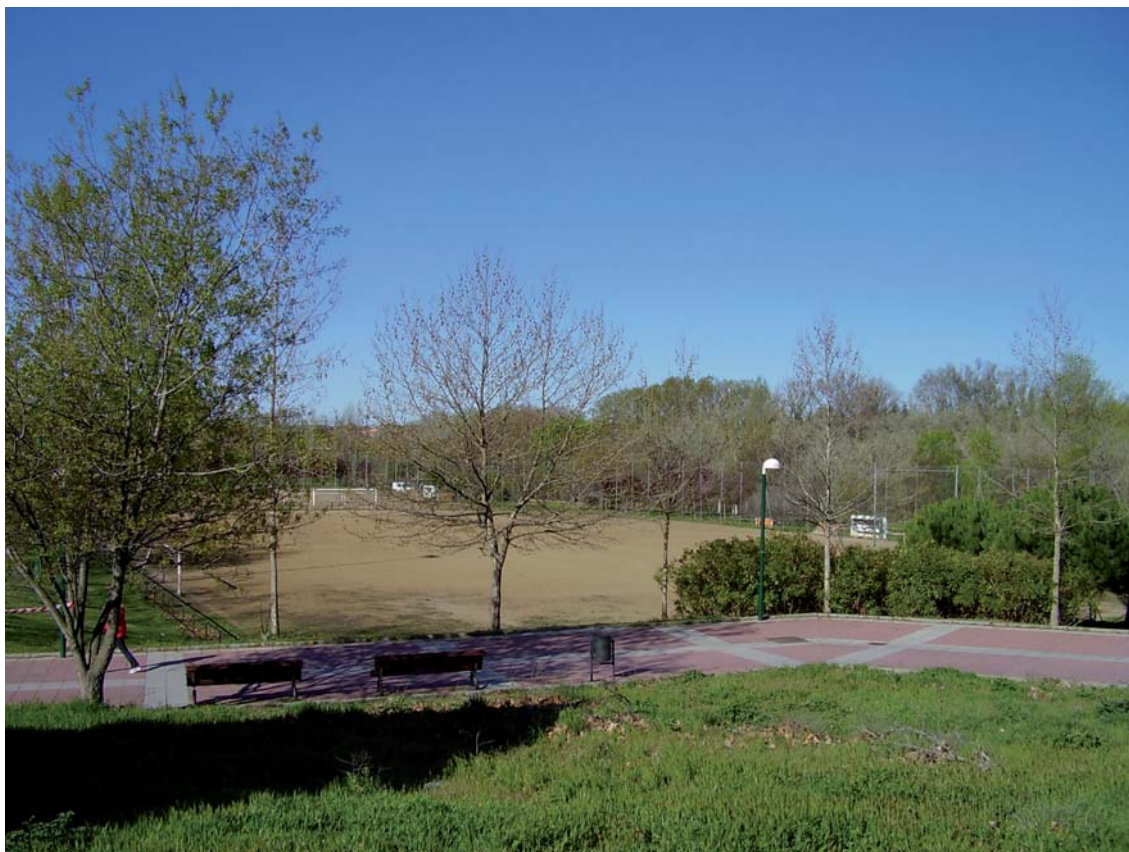
Parque e instalaciones deportivas junto a la ribera del río Pisuerga.

Destaca el parque junto a la ribera del Pisuerga, combinado con equipamientos diversos, muchos de carácter deportivo.
